LOKASI DAN GAMBAR SEKITAR TAPAK BINA

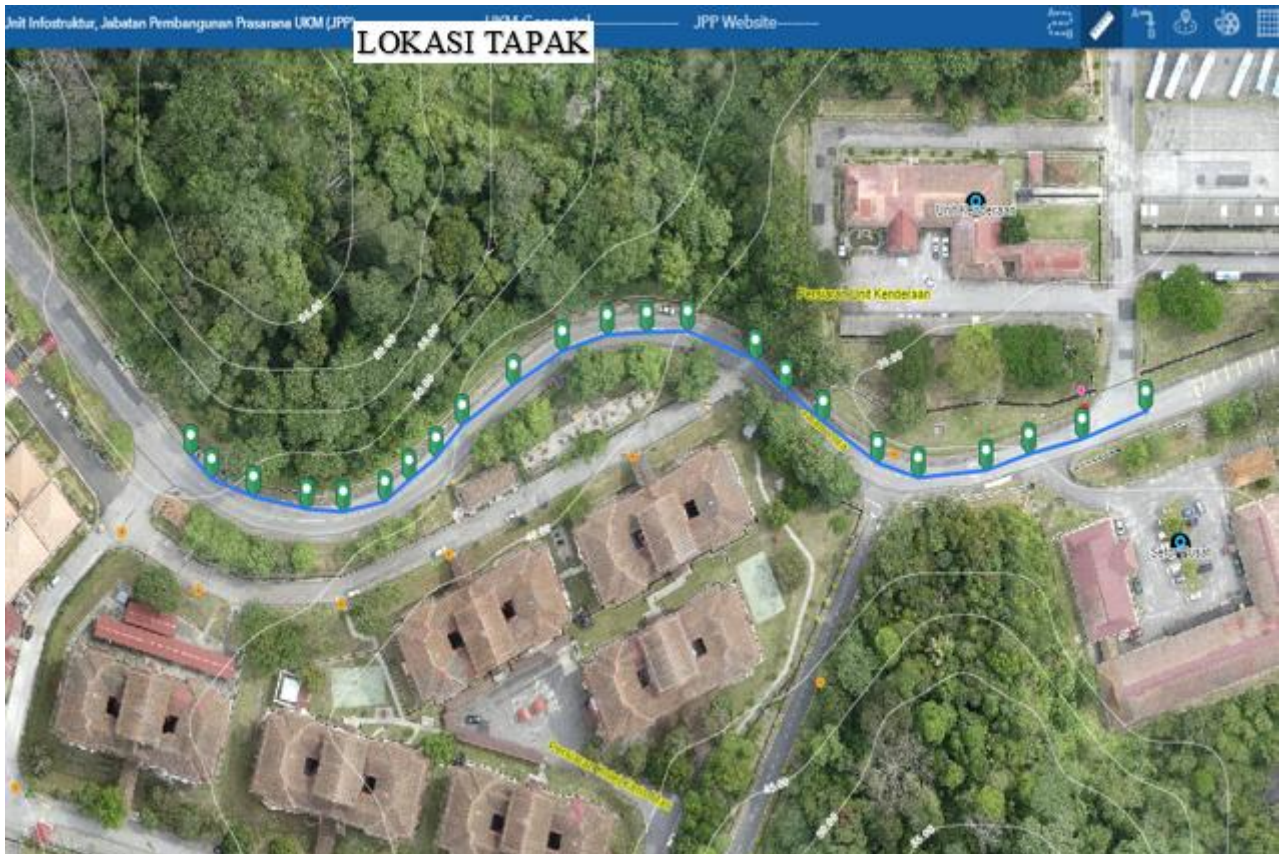
Gambar 1 : Lokasi turapan di Jalan Wira, UKM

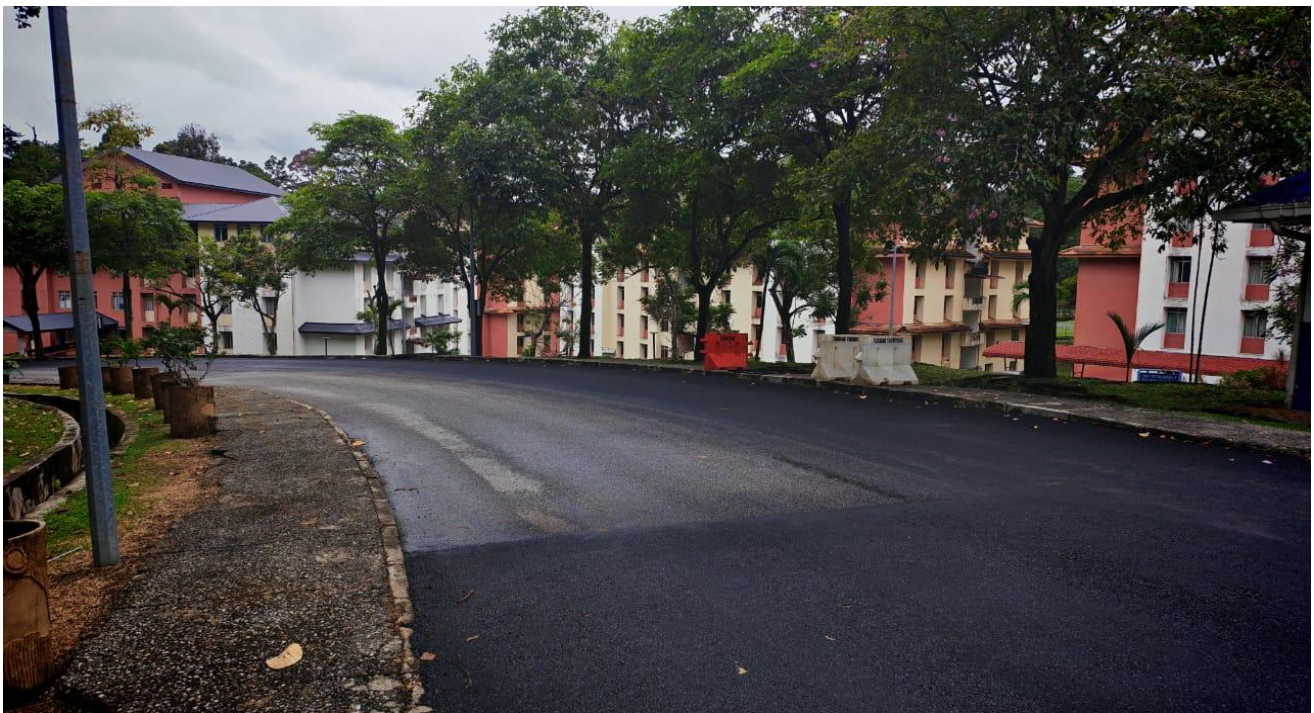
Gambar 2 : Keadaan jalan di sekitar tapak

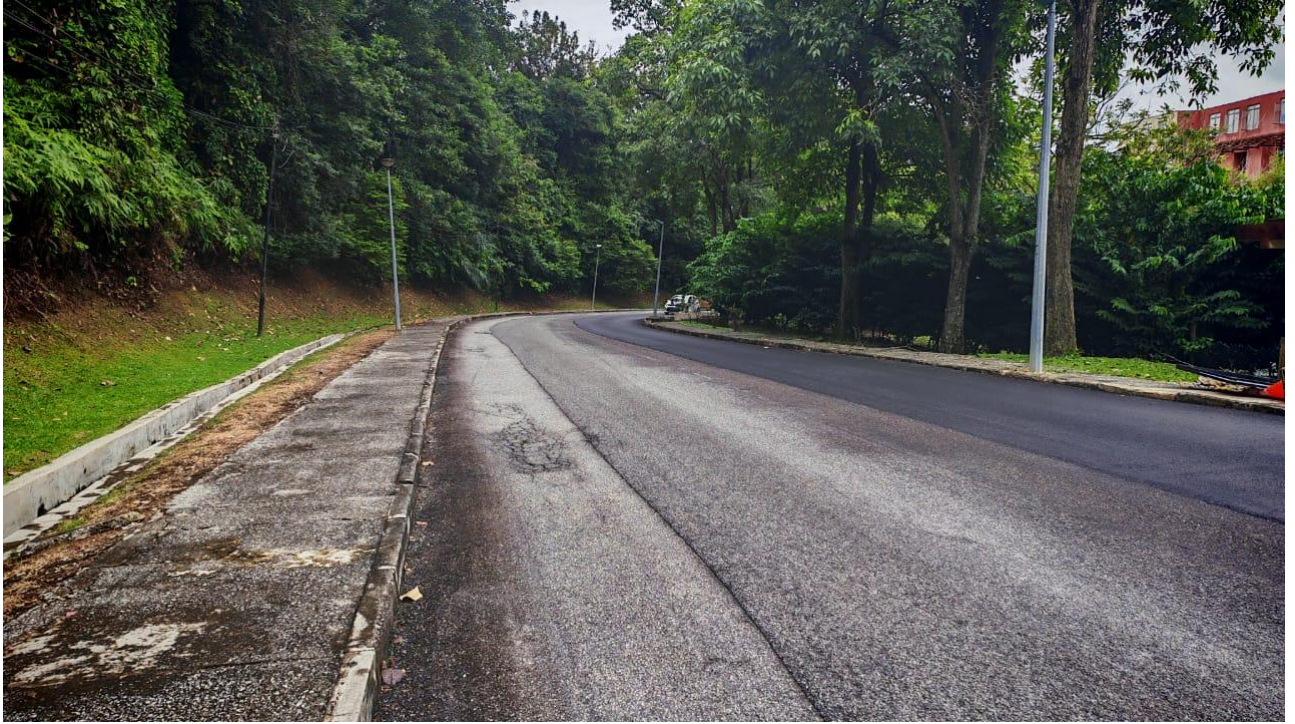
Gambar 3 : Keadaan jalan di sekitar tapak

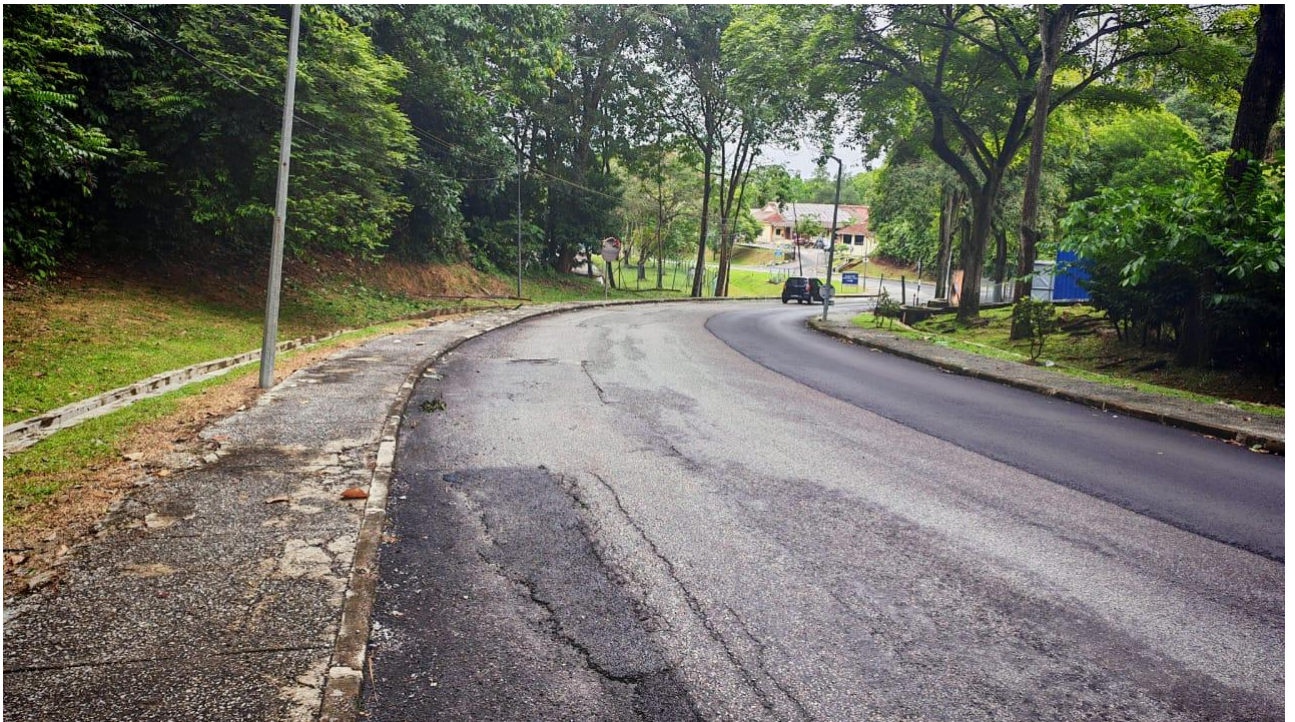
Gambar 4 : Keadaan jalan di sekitar tapak

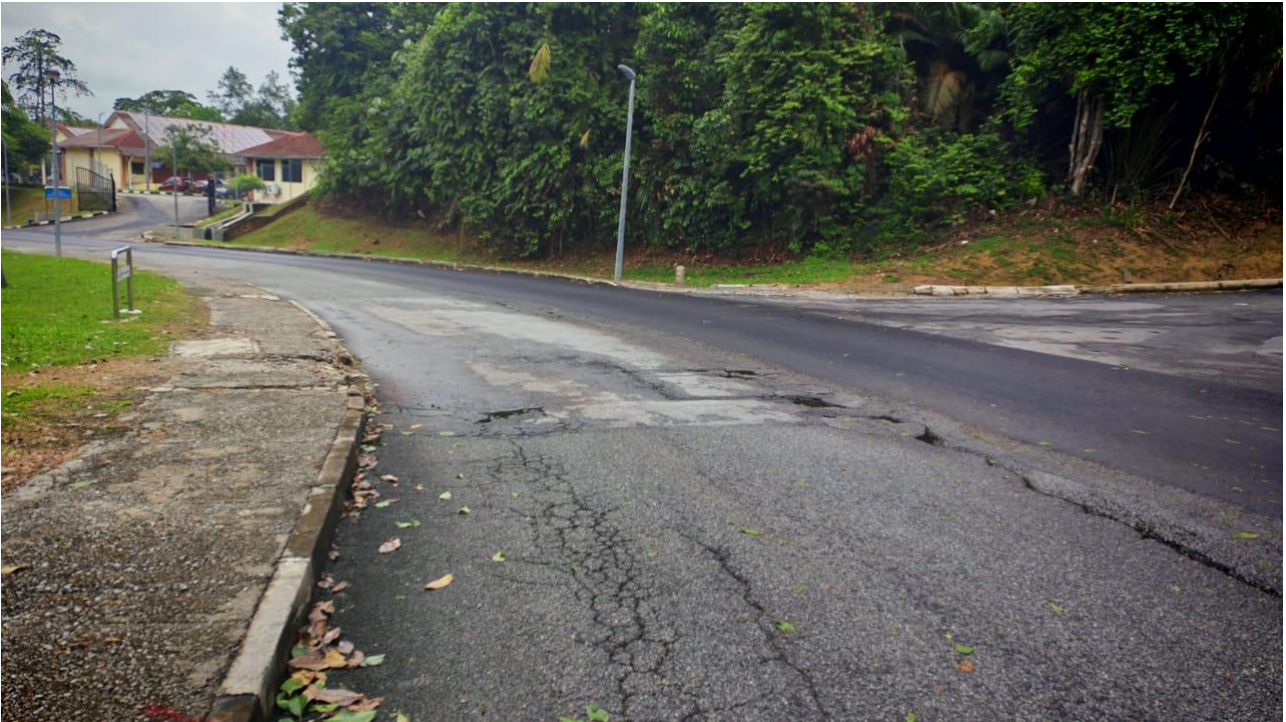
Gambar 5 : Keadaan jalan berlubang perlu ditampal (*regulate*) dengan premix yang dibekalkan sebelum kerja turapan premix dilaksanakan

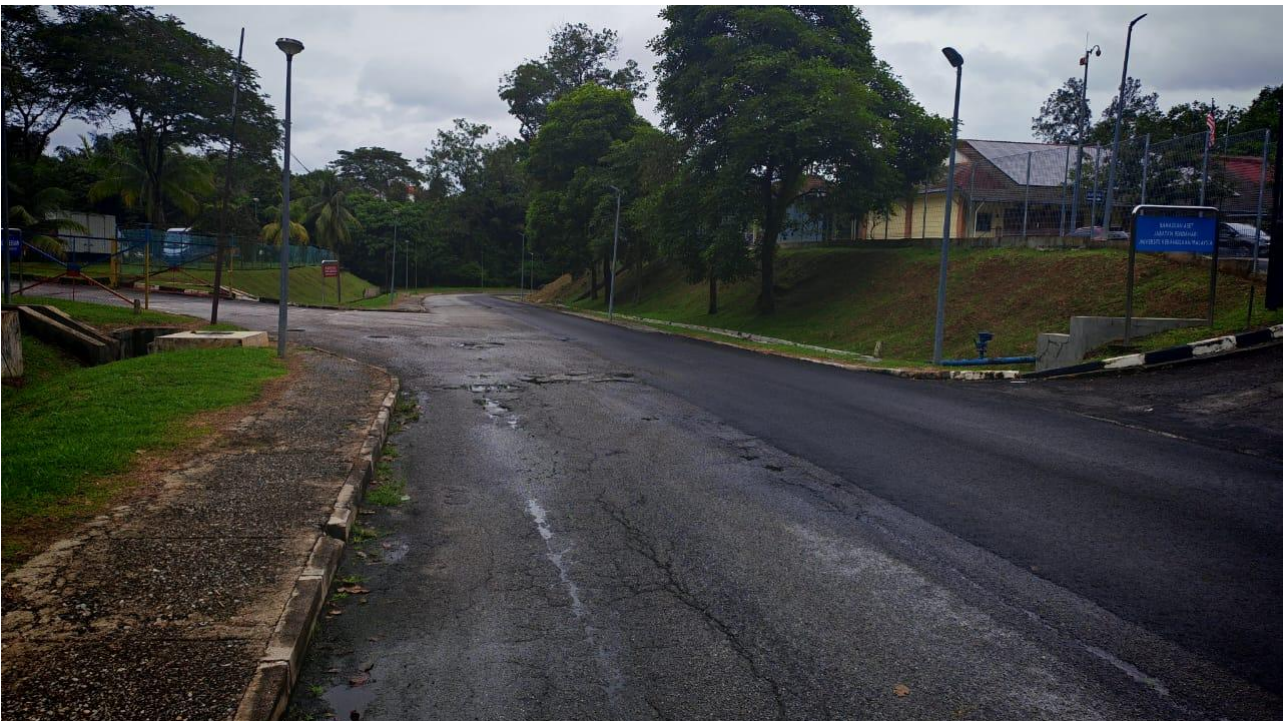
Gambar 6 : Keadaan jalan berlubang perlu ditampal (*regulate*) dengan premix yang dibekalkan sebelum kerja turapan premix dilaksanakan
